寛永度大山寺本堂の平面・意匠と明治度の再建過程

The Plan and Design for the Main Hall of Ohyamadera Temple during the Kan-ei Period and the Rebuilding Process during the Meiji Period

Abstract

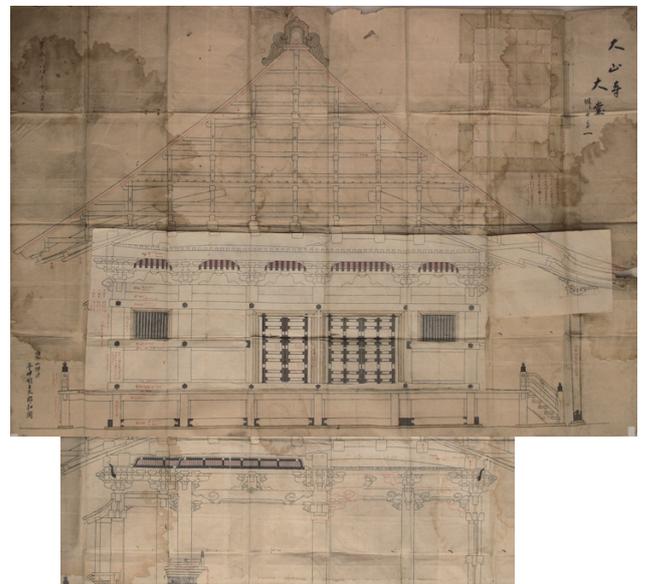
Fig.1 「大山寺大堂建地割及び指図」
(手中家文書16.上図はメクリ上,下図はメクリ下)

まず図面では、寛永18年(1641)11月の年紀を持つ「大山寺大堂建地割及び指図」(手中家文書16。以下「建地割」と略記。Fig.1)があり、縮尺10分の1の妻方向の断面図の上に、メクリで西面の立面図を描き、かつ図面の右上に縮尺50分の1の略平面を描く(Fig.2)。

次に外観は、「建地割」および『相中留恩記略』の挿図によれば、屋根は一重・入母屋造、屋根材は「元禄仕様帳」によれば桐葺である。高さは、側柱長さが19.12尺(約5.8m)、軒高が24.27尺(約7.4m)で、縁床高も4.8尺(約1.5m)と高かった。向拝は葺き下しで、組物は出三斗、木鼻は獅子、中備は龍の彫物の臺股とし、木鼻・臺股および菖蒲桁は金箔張りだった。用材は、「加所書」によると、土台・柱・虹梁など主要軸部は楓、長押・化粧垂木・建具等は檜、小屋組は松を主に用いた。

組物は、側廻りは出組、中備は臺股で十二支の極彩色の彫物を付したことが「加所書」から判明する。ただし内陣廻りは、「内陣栴組(中略)、細工者天竺様ニ組堅メ」とあって「天竺様」すなわち大仏様の採用が示唆され、「建地割」でも挿肘木の使用が確認できる。

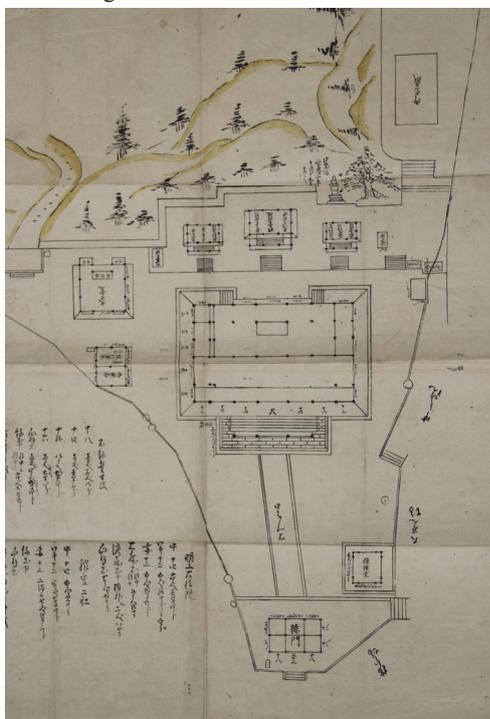
Fig.3 「大山寺境内伽藍配置図」
(手中家文書 3269)

一方「大山寺境内伽藍配置図」(手中家文書3269。以下「伽藍図」と略記。Fig.3)は、年紀は無いが明治2年(1869)の移転以前の寺地に合致すること、元禄6年(1693)に新造され、かつ安政2年(1855)の焼失一覧にあ

る一切経堂が描かれていないこと、手中景元が書いた安政7年の『萬手控』にはほぼ同じ配置図が収録され、「寛永八控」と注記することから、元禄修理以前の伽藍配置を示すと判断できる。本堂は、柱と間仕切り線のみの略平面で描かれ、柱間寸法等の記載がある (Fig.4)。

最も注目されるのは、「本尊裏」すなわち須弥壇背後を「三社献供之場所」と呼ぶ点である。「伽藍図」所載の平面によると、この場所は背面側に張り出して3間分の棚が描かれ、かつ「加所書」によると「加藤形之マト三ヶ所」を備えていた。「伽藍図」(Fig.3)によると、本堂の背後には境内社三社が建ち、大山の祭神明王権現、大山と関係が深い富士浅間宮など九座を祀る。「三社献供之場所」とは、これら祭神を室内から参拝する場とみられ、室内に神社拝殿的な空間を内包したといえる。

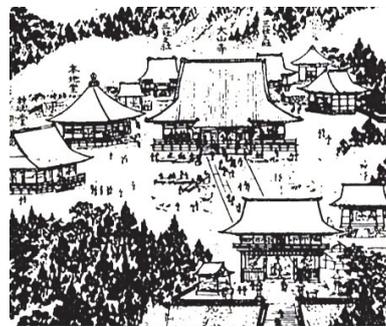
Fig.5 『相州留恩記略』「大山寺」
(福原高峰:相中留恩記略、
有隣堂,1967より転載)

手中家文書以外では、天保10年(1839)刊行の地誌『相州留恩記略』⁶⁾(挿図は長谷川雪堤筆)に安政焼失以前の伽藍が描かれ、本堂南面の立面をみる事ができる (Fig.5)。

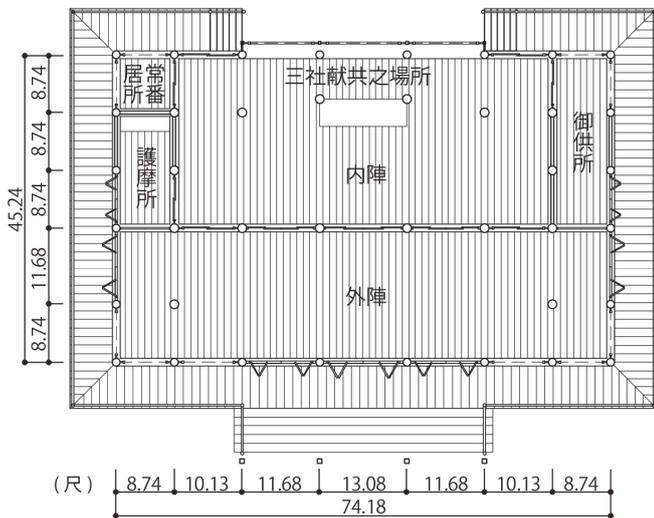
Fig.6 寛永度大山寺本堂 復原平面図
(縮尺 1/350. 復原考証・小沢朝江, 作図・猪狩涉)

以上の史料から復原した寛永度本堂の平面を Fig.6 に示す。

寛永度本堂は、柱間は桁行7間・梁間5間で、正面に幅3間の向拝を付す。各柱間は枝割すなわち垂木間隔の倍数で設計され、「建地割」「伽藍図」記載の寸法と明治14年(1881)の覚書^{*21}によると、実長は桁行12間2尺1寸8分×梁間7間4尺6寸4分(74.18尺×46.64尺、約22.5m×14.1m)で、さらに巾6.96尺(約2.1m)の擬宝珠高欄付きの縁を廻らした。柱は

「加所書」にみる部屋名は Fig.6 の通りで、平面は内陣・外陣から成る密教本堂の典型的な形式である。内陣西側に「護摩所」「堂番居所」、東側に「御供所」を置き、建具は側廻りには棧唐戸と連子窓、内陣・外陣境には中央5間に「枅格子戸」(引戸)、護摩所・御供所前面に嵌め殺しの「枅格子」を建てた。

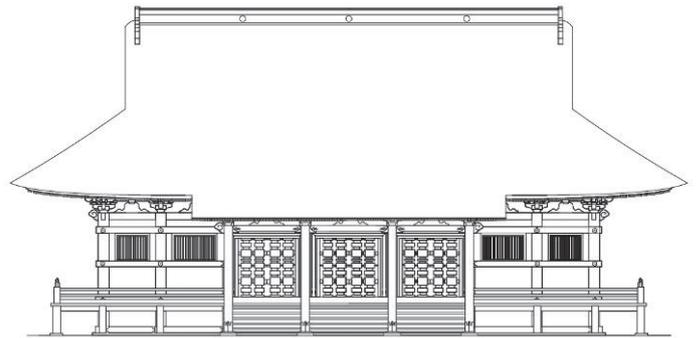
Fig.7 寛永度大山寺本堂 復原立面図
(縮尺 1/350. 復原考証・小沢朝江, 作図・猪狩涉)

以上を反映して復原した南側立面図は Fig.7 の通りで

ある。塗りなどの仕様や彫物の題材は、先述の延暦寺根本中堂(寛永 19・1642)とよく共通し、江戸前期の幕府普請の特徴を反映するといえる。

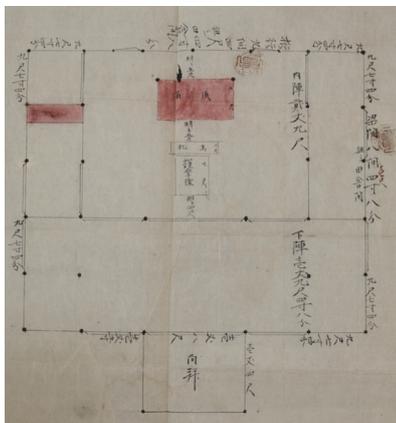
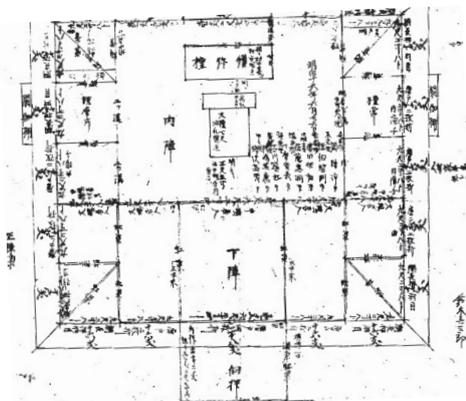
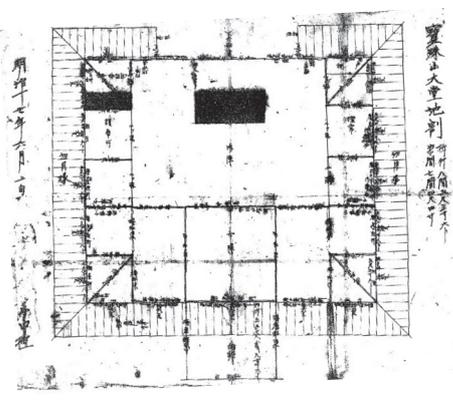
平面は、一貫して寛永度の護摩所・堂番居所・御供所を持つ形式を継承する(Fig.8~10)。建具は、外廻りは唐戸を主としたが、現存建物では最終的に正面中央間を除き格子戸(引戸)が多用された。

特に注目されるのは背面側に火燈窓を設ける点である。最初に確認できるのは明治15年6月11日の平面図で、背面側の柱間に「カトウ」との書き込みがある。同様に、同年12月の仕様書には「火燈窓上下四ヶ所」、明治16年4月の平面図には中央間に張り出した棚と「火燈口」との書き込みがある。これは、寛永度の「三社献供之場所」に該当するとみられ、新始後の明治17年6月案でも「タカニ尺五寸 中シキイ」とあって、形式は不明なもの窓が計画されている。現存本堂は、宝物庫増築により背面側が改造されているが、痕跡から建立当初は窓が設けられていたことが確認できる。

次に、明治14年3月16日案(手中家文書1059-2)は縮尺100分の1の平面図で、縁は無く、柱間寸法のみ記載する。「大堂地割正二間数被定候所確写候也」と注記があり、寺側との検討の控えに当たる。平面は以下、明治15年6月11日案(手中家文書2968所収)、明治16年4月案(手中家文書1282)、明治17年6月案(手中家文書1372)が現存するが、明治14年6月1日案では図中に明治15年5月まで複数度の年紀と多数の書き込みがあるなど、これらの図を元に検討が続けられた様子が窺える。

って改訂された経緯がみられ、各平面図の梁間・桁行の寸法も図ごとに異なる。最終的には、「大山宝珠山大堂木割、十五年十月卅日正ニ定ル」とあり*26、明治15年10月30日に「木割」すなわち基準となる垂木の一枚寸法と柱間の割付が確定し、以後は明治16年4月案にみる8間5尺3寸6分×7間4尺1寸(53.36尺×44.40尺、約16.2m×13.5m)で一貫した。この寸法は、梁間は寛永度とほぼ同じだが、桁行は20.82尺(約6.3m)小さい。明治度の敷地である八幡平は、斜面を掘削して拡張したものの、寛永度に比べれば非常に狭く、規模の縮小はこのためであろう。

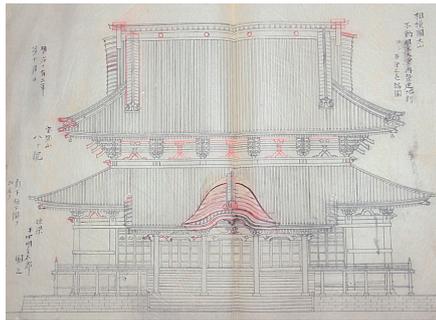
Fig.11 「大山再築地割」（手書き図, 手中家文書 1082）

まず屋根は、明治12年(1879)10月の2図は二重屋根で描くが、手書き図では向拝を葺き下しから軒唐破風に朱筆で修正し、木版図は修正後を採用する(Fig.11)。先述の通り、手書き図は明治10年7月に作成された板絵図の写しに当たり、同年の再建着手当初は二重屋根で向拝を葺

き下しとする計画だったが、明治12年10月時点で軒唐破風に変更したと判断できる。手中景元の「阿夫利神社御本殿用材寸法仕上明細控」（手中家文書1068）によると、同年9月2日に住職が「二重屋根ニハ無之候」と定めており、以後一重で計画された。

明治 12 年 10 月案 (手中家文書 1082) は、本堂の正面外観を描く手書き図と木版図の 2 枚から成る。手中景元

の「阿夫利神社御本殿用材寸法仕上明細控」(手中家文書1068)によると、同年9月2日に手中景元が「板絵図之通」に「諸国引札絵図」を作成するよう命じられていることから、手書き図は明治10年9月に作成した「板絵図」を写した縮図、木版図はこれを元に作成した勸進用の引札と判断できる。

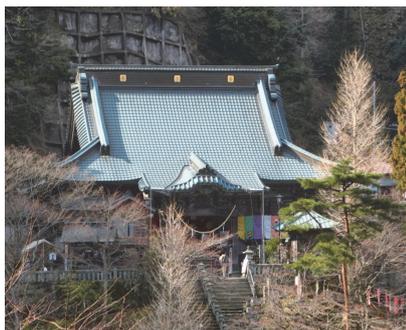
Fig.12 明治度大山寺本堂（現在）

なお向拝は、明治16年1月の仕様書と同年4月の平面図に「古留唐博風造」と記載されるが、以後の仕様書では向拝の記事が無く、日記でも向拝の用材準備が全く見られないことから、明治16年初頭に計画から除外されたとみられる。明治度の本堂再建では、用材の調達が行き詰り、かつ搬入した椽が紛失するなど混乱があったことが日記から知られ、再建費用の調達も極めて厳しかった^{*27}。この向拝の実現に着手したのは、本堂竣工の13年後の明治31年(1898)2月で、明治33年7月から工事に着手^{*28}、明治36年11月21日ようやく落成した^{*29}。同様に、縁や屋根の銅板葺きも明治16年段階で見送られ、向拝と同時に完成している(Fig.12)。

細部は、側廻りの組物は二手先で一貫し、また内陣廻りは明治15年12月と明治16年1月の仕様書で「雨笠様」とある点が注目される。これは「天竺様」の当て字とみられ、明治17年5月の2点の仕様書でも「墓斗ヲ除キ六支肘木並ニ八支肘木ニ至ル迄差堅メ」とあることから、挿肘木で計画したと判断できる。現存本堂でも、内陣廻りに挿肘木が使用されており、寛永度と意匠が共通した。
